ВОССТАНОВЛЕНИЕ ОБОРОНИТЕЛЬНЫХ СООРУЖЕНИЙ ЗАМКА В ЛЮБЧЕ

канд. техн. наук, доц. А.А. БАКАТОВИЧ; Н.В. ДАВЫДЕНКО
(Полоцкий государственный университет)

Основываясь на результатах технического обследования оборонительных сооружений Любчанского замка, рассмотрены реставрационно-восстановительные работы, проводимые в период 2008–2016 годов на территории замкового комплекса. Приведены результаты археологических раскопок фундаментов двух оборонительных башен, проведенных летом 2016 года. На основании фотодокументов, обмерочных чертежей выполнено пространственное 3D-моделирование Любчанского замкового комплекса для оценки целостного восприятия архитектурной композиции с учетом восстанавливаемых строений, относящихся к различным эпохам его существования.

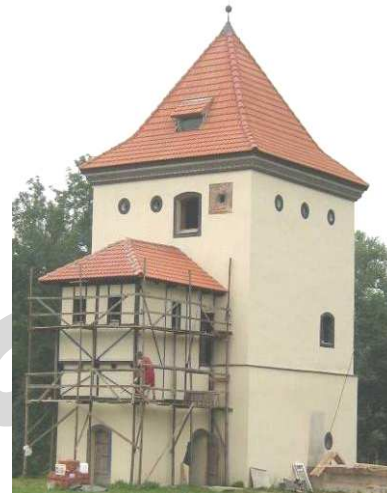
Рисунок 8. – Южная башня, отделочные работы (2010 г.)

Обследование второй из сохранившихся башен выявило ряд существенных повреждений. На северной и южной стене башни присутствуют сквозные трещины. Наиболее вероятная причина образования дефектов – неравномерная осадка фундаментов. Ширина раскрытия трещин не превышает 3,5 мм. Для контроля за шириной раскрытия трещин нами летом 2008 года на стены устанавливались маячки. В конце 2010 года маяки не показали увеличение ширины раскрытия трещин. Таким образом, можно считать, что произошла стабилизация фундаментов.

На цоколе южной и восточной стен отмечено частичное разрушение кирпича и раствора наружной версты на глубину до половины кирпича в результате разрушения при попеременном замораживании и оттаивании в водонасыщенном состоянии.

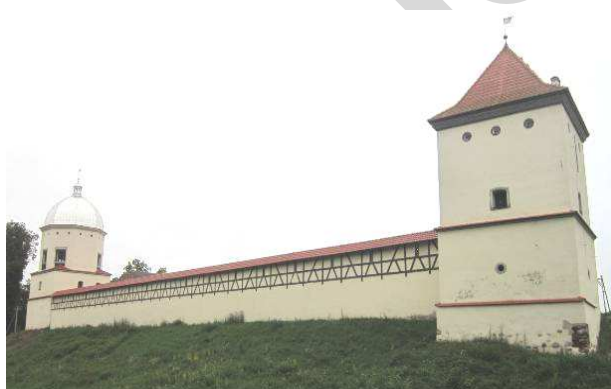
Рисунок 15. – Восстановленная
оборонительная стена (2016 г.)

Оборонительные замковые стены. До наших дней дошло только их описание. За период с 2008 по 2014 год заново отстроена оборонительная стена на частично сохранившемся фундаменте между Въездной и Южной башнями (рис. 15).

Восстановление оборонительной стены проходило в несколько этапов: по всей длине стены восстанавливалась верхняя разрушенная часть фундамента с использованием бутового камня, затем по фундаменту выполнялась горизонтальная гидроизоляция. Стена возводилась на всю длину между башнями из керамического полнотелого кирпича марки 100 на кладочном цементно-известковом растворе марки 75 с заполнением внутренней части бутом и битым кирпичом (рис. 16).

В августе 2010 года после оценки состояния уже выведенной части стены было принято решение о сборке стропильной системы будущей галереи с покрытием из черепицы (рис. 17) по возведенной кладке с целью сохранности кирпичной стены от разрушения под влиянием атмосферных воздействий в холодные периоды года. При дальнейшем возведении кладки стены стропильная система частями перемещалась на новую высотную отметку, обеспечивая защиту кладки. Таким образом, была реализована идея мобильной защиты кирпичной кладки в виде сборно-разборной стропильной системы, которая в итоге стала основой конструкции крыши галереи на оборонительной стене.
